RAPPORT D'ENQUÊTE AÉRONAUTIQUE
A02P0261

PERTE DE PUISSANCE MOTEUR

DE L'AIRBUS A340-300 B-HXN
EXPLOITÉ PAR CATHAY PACIFIC AIRWAYS
À 40 NM À L'OUEST DE TIMMINS (ONTARIO)
LE 20 OCTOBRE 2002

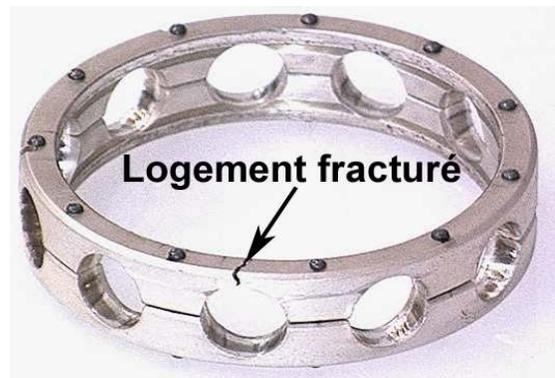
Photo 1. Cage du roulement à billes

L'arbre d'entraînement du PMA a été envoyé à CFM à des fins d'inspection et d'analyse. L'analyse du roulement à billes défectueux (réf. 305-100-410-0, numéro de série UR06967) effectuée par CFM a permis d'établir qu'il y avait écaillage³ généralisé des billes, usure des logements de cage (notamment, fracture d'un logement) et écaillage localisé sur un secteur de 90° de la bague intérieure (voir photos 1 et 2). Le roulement à billes situé à cet endroit est assujéti à des températures pouvant atteindre 160 °C et il tourne à quelque 20 000 tr/min. On n'a décelé aucun signe de corrosion. Les bagues du roulement à rouleaux (réf. 301-480-926-0) portaient deux numéros de série différents (bague intérieure : UR31008; bague extérieure : UR28466). Aucune autre anomalie n'a été décelée sur le reste des composants de l'arbre d'entraînement. CFM n'a pas établi la cause première de l'écaillage.

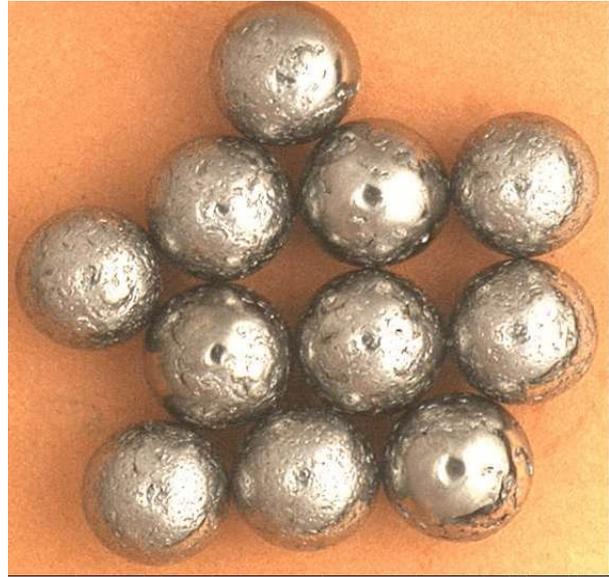
Photo 2. Billes écaillées

CFM a conclu que la défaillance du roulement à billes en cause dans le présent incident avait été provoquée par une contrainte due à une surcharge radiale qui a donné lieu à l'écaillage de la bague intérieure, dont l'origine se situait à une profondeur de 50 à 70 µm. La contrainte due à une surcharge radiale, également appelée « fatigue par contact », est provoquée par le déplacement de deux surfaces courbes qui roulent l'une sur l'autre, comme un roulement à billes sur une voie de roulement⁵. La géométrie de contact et le mouvement des éléments qui roulent génèrent une contrainte de cisaillement alternative sous la surface, ce qui provoque l'apparition et l'accumulation de criques. Ces criques se propagent ensuite jusqu'à ce qu'il y ait apparition d'une piqûre sur la surface et écaillage. Si cette détérioration se poursuit, il y a défaillance complète du roulement. Les composants de contact en rotation possèdent une durée de vie en fatigue, c'est-à-dire un nombre de cycles à effectuer avant que l'on puisse y déceler des signes d'écaillage dus à la fatigue.

1. À cause d'une contrainte due à une surcharge radiale (fatigue par contact), il y a eu écaillage des billes de la bague intérieure du roulement à billes monté sur l'arbre d'entraînement de l'alternateur à aimants permanents (PMA) du moteur numéro 1, ce qui a provoqué une défaillance du roulement.
